Sika at work

Refuerzo Estructural

TECNOLOGÍAS DE REHABILITACIÓN

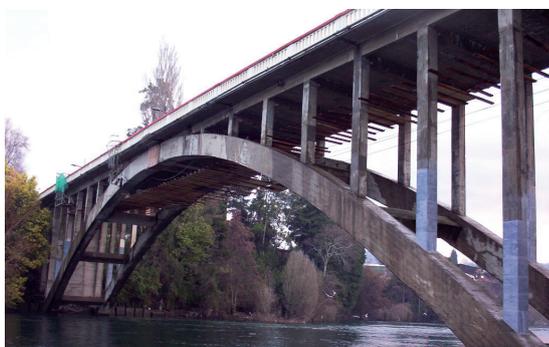
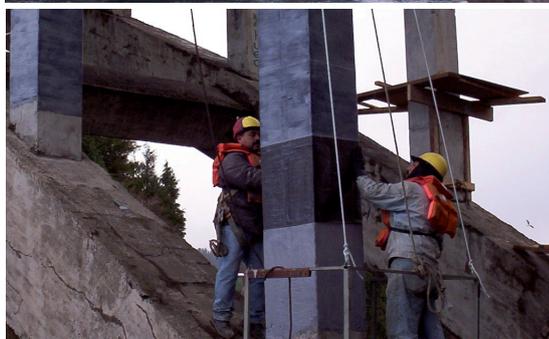
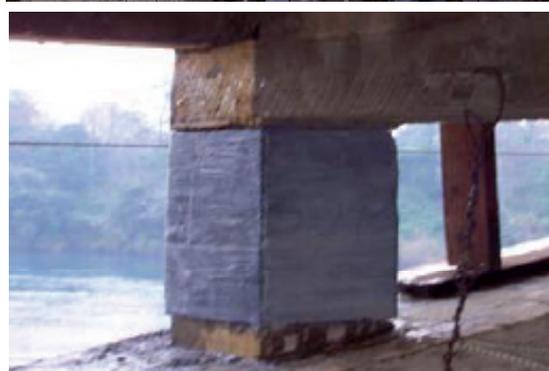
Puente Rodrigo de Bastidas

La obra "Reparación y refuerzo del puente Rodrigo de Bastidas de Villarica" fue ejecutada entre los meses de Enero y Agosto del Año 2004. El monto de la propuesta fue de \$94.000.000 y el contratista fue el ingeniero civil Pedro Catalán Calfiñanco. El diseño del proyecto fue efectuado por la unidad de puentes del MOP de la IX región, destacándose los ingenieros civiles Luis Vásquez como director y Yasna Yurie como inspector de contrato. El cálculo estructural fue realizado por el ingeniero civil José Bellido. La necesidad de reparación y refuerzo del puente estaba asociada a que este ya había cumplido su vida útil y, además, se había sometido a requerimientos mayores que los asociados a su diseño original debido a que recibió el tránsito desviado desde la ruta 5 a causa del colapso del puente ubicado sobre el río Toltén en el año 1996.

Los productos especificados para esta obra fueron: **Sikadur® 52** para inyección de grietas (150 kg). **Sika®Rep** para reparación de hormigones (1500 kg). **Sika®Grout 214** para hormigón de reposición (6000 kg). **Sika®CarboDur® S512** y **Sikadur® 30** para refuerzo del sector central de vigas arco (24 ml). **SikaWrap® 230 C** y **Sikadur® 330** para refuerzo de pilares y vigas arco (196 m²). **SikaTop® Armatec® 110 Epocem®** como puente de adherencia y protector de armaduras existentes (50 kg).

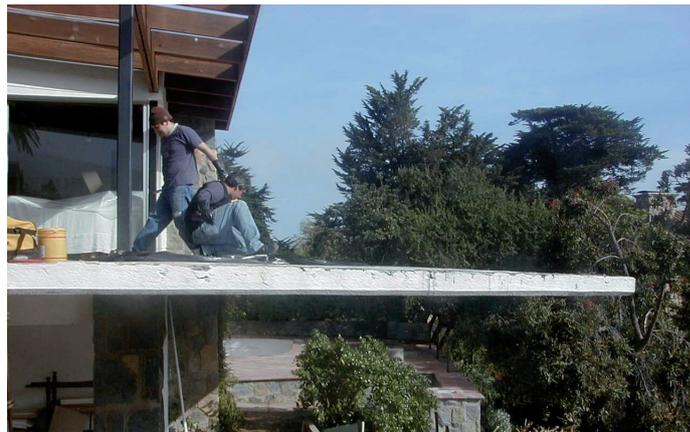
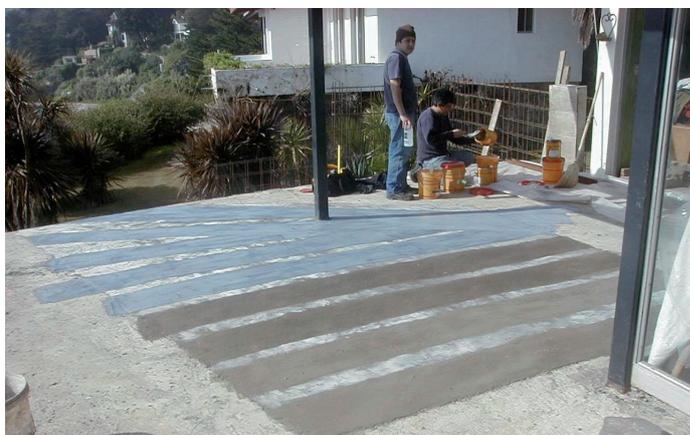
Casa Zapallar

La innovadora tecnología de refuerzo estructural con sistemas de fibra de carbono suele ser usualmente asociada a grandes obras, sin embargo, existen muchos casos de refuerzos de dimensiones menores aplicados en Chile. Uno de estos casos corresponde a esta casa de Zapallar, localidad ubicada en la V región, donde se realizó un refuerzo para aumentar la resistencia a flexión de una losa en voladizo, debido a la insuficiente cuantía de armadura superior.

El refuerzo fue efectuado mediante el tejido **SikaWrap® 230 C** fijado a la losa con el adhesivo epóxico **Sikadur® 330**.

Diagnóstico: Armadura superior insuficiente

Refuerzo aplicado: Tejido **SikaWrap® 230 C** fijado a la losa con el adhesivo epóxico **Sikadur® 330**

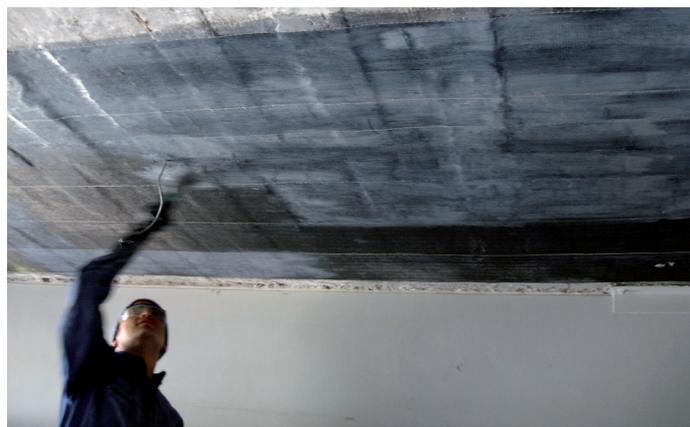
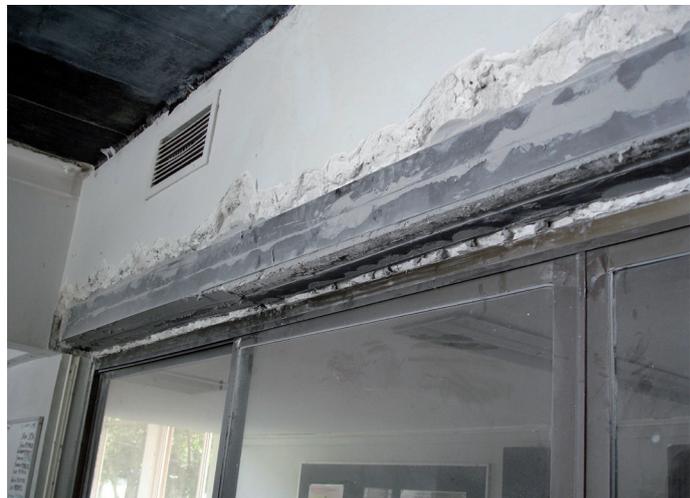
Edificio Agroindustrial

Uno de las principales causas que originan la necesidad de reforzar está asociada al incremento en las solicitaciones. Debido al aumento de la sobrecarga de 300 kg/m² a 600 kg/m² en una de las losas del edificio de una empresa agroindustrial ubicada en San Bernardo, fue necesario su refuerzo para aumentar la resistencia a flexión, así como el de las vigas asociadas. El refuerzo de las losas fue efectuado mediante el tejido **SikaWrap® 230 C** fijado con el adhesivo epóxico **Sikadur® 330**. El refuerzo de las vigas fue efectuado mediante la pletina **Sika® Carbodur® S512** fijada con el adhesivo epóxico **SikaDur® 30**.

Diagnóstico: Refuerzo por aumento en sobrecargas en losa de 300 kg/m² a 600 kg/m².

Refuerzo aplicado: Tejido **SikaWrap® 230 C** fijado a la losa con el adhesivo epóxico **Sikadur® 330** y pletina **Sika® Carbodur® S512** fijada a las vigas con el adhesivo epóxico **Sikadur® 30**.

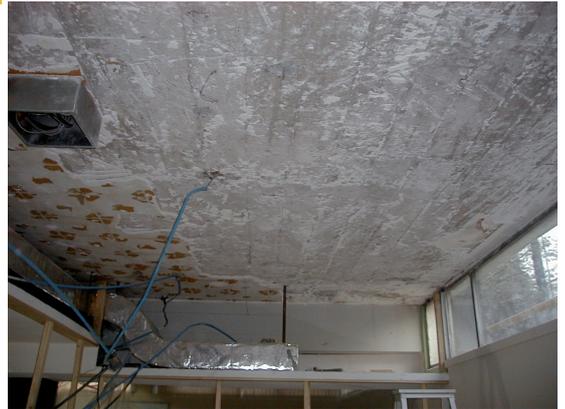
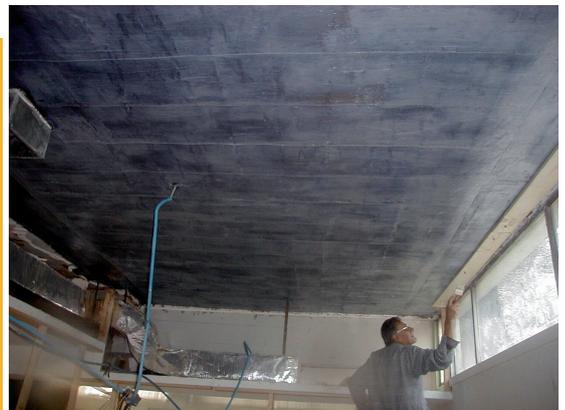
Edificio de Gran Tienda

Al igual que en el caso anterior, debido a un aumento de la sobrecarga, en particular de 250 kg/m² a 800 kg/m², en las losas de entrepiso del edificio de comercial ubicado en la comuna de Santiago, fue necesario el refuerzo de estas losas y de sus muros para aumentar su resistencia.

El refuerzo fue efectuado mediante el tejido **SikaWrap® 230C** fijado con el adhesivo epóxico **Sikadur® 330** y mediante pletina **Sika® Carbodur® S512** fijada con el adhesivo epóxico **Sikadur® 30**.

Diagnóstico: Refuerzo por aumento de sobrecargas en losa de 250 kg/m² a 800 kg/m².

Refuerzo aplicado: Tejido **SikaWrap® 230 C** fijado con el adhesivo epóxico **Sikadur® 330** y pletina **Sika® Carbodur® S512** fijada con el adhesivo epóxico **Sikadur® 30**.

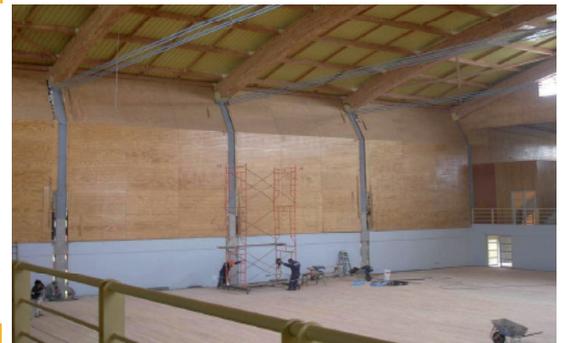
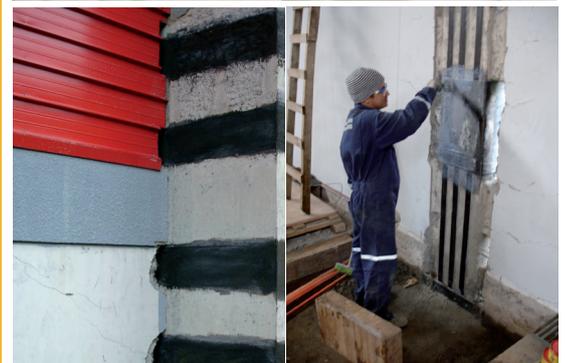
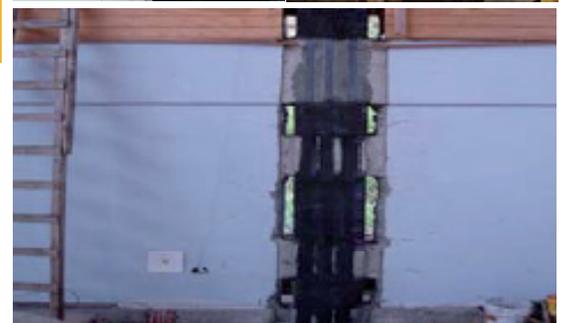
Gimnasio de Nueva Imperial

En la IX región se realizó el refuerzo sísmico del gimnasio de la localidad de Nueva Imperial. Este refuerzo tenía por objeto el control de deformaciones por medio de la aplicación de cables postensados en los pilares. Además, se realizó un refuerzo a flexión de los pilares mediante pletina **Sika® Carbodur® S512** fijada con el adhesivo epóxico **Sikadur® 30** y refuerzo al corte y confinamiento de los mismos por medio de tejido **SikaWrap® 230 C** fijado con el adhesivo epóxico **Sikadur® 330**.

Diagnóstico: Refuerzo para control de deformaciones, aumento de resistencia al corte y confinamiento.

Refuerzo aplicado: Refuerzo a flexión de pilares mediante pletina **Sika® Carbodur® S512** fijada con el adhesivo epóxico **Sikadur® 30**. Refuerzo al corte y confinamiento de pilares mediante tejido **SikaWrap® 230 C** fijado con el adhesivo epóxico **Sikadur® 330**.

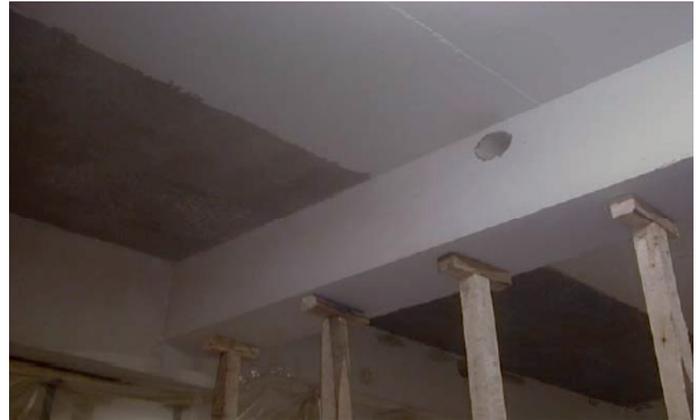
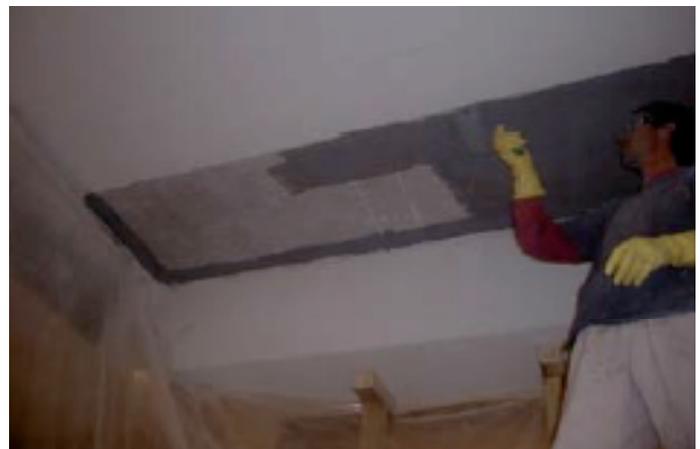
Edificio Bancario

Debido a un aumento de la sobrecarga de 250 kg/m² a 800 kg/m² en tramos de la losa ubicada en la zona de bóveda del edificio de un banco ubicado en Vitacura, se realizó un refuerzo para aumentar la resistencia a flexión.

El refuerzo de la losa fue efectuado mediante el tejido **SikaWrap® 230 C** fijado con el adhesivo epóxico **Sikadur® 330**.

Diagnóstico: Refuerzo por aumento en sobrecargas en losa de 250 kg/m² a 800 kg/m².

Refuerzo aplicado: Tejido **SikaWrap® 230 C** fijado con el adhesivo epóxico **Sikadur® 330**.

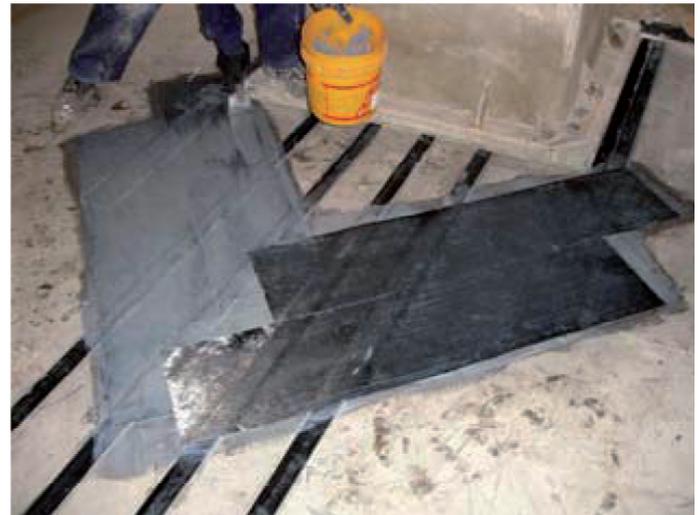
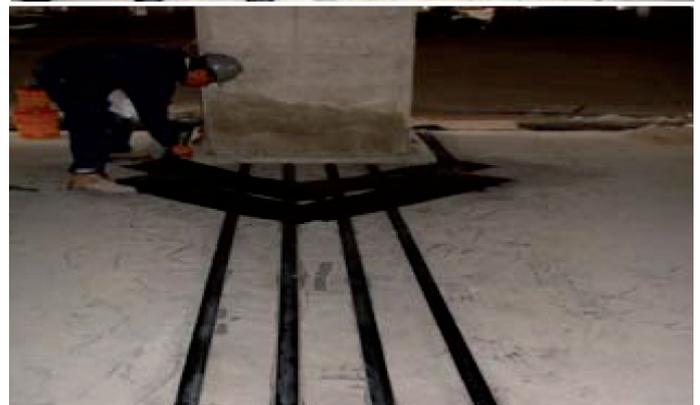
Edificio de estacionamiento en Valparaíso

Para compensar deficiencias en la colocación de la armadura superior de una viga del estacionamiento en un edificio ubicado en Valparaíso, se realizó un refuerzo estructural con sistemas de fibra de carbono. El refuerzo de la viga fue efectuado mediante el tejido **SikaWrap® 230 C** fijado a con el adhesivo epóxico **Sikadur® 330** y mediante pletina **Sika® Carbodur® S512** fijada con el adhesivo epóxico **Sikadur® 30**.

Diagnóstico: Refuerzo a flexión por deficiencias en la colocación de la armadura superior de una viga.

Refuerzo aplicado: Pletina **Sika® Carbodur® S512** fijada con el adhesivo epóxico **Sikadur® 30** y tejido **SikaWrap® 230 C** fijado con el adhesivo epóxico **Sikadur® 330**.

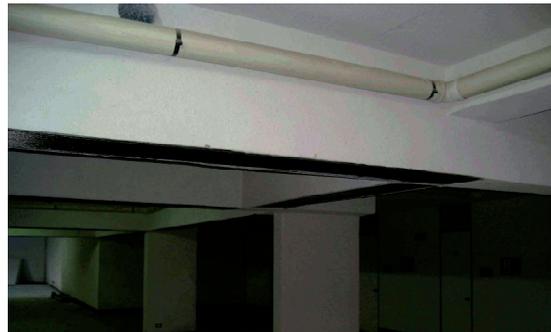
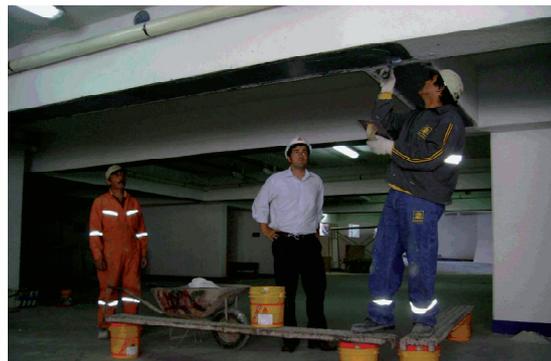
Edificio Habitacional

Debido a la resistencia insuficiente de losas y vigas de los estacionamientos se realizó un refuerzo estructural con sistemas de fibra de carbono de un edificio habitacional ubicado en la comuna de Providencia, durante los primeros meses del año en curso.

La magnitud del refuerzo fue de más de 200 m² de aplicación del tejido **SikaWrap® 300 C** fijado con el adhesivo epóxico **Sikadur® 330**

Diagnóstico: Refuerzo a flexión por resistencia insuficiente de losas y vigas.

Refuerzo aplicado: Tejido **SikaWrap® 230 C** fijado con el adhesivo epóxico **Sikadur® 330**.

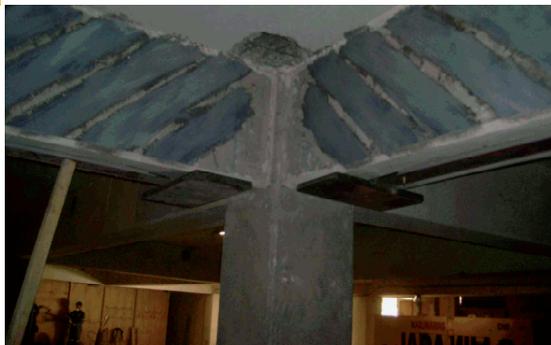
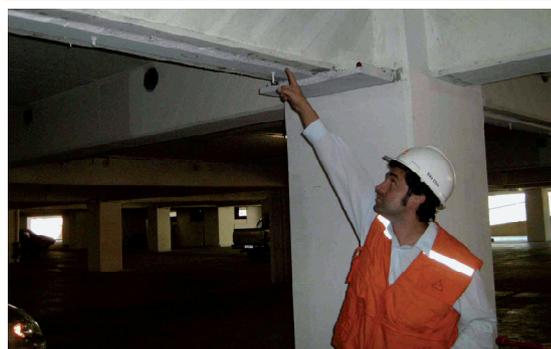
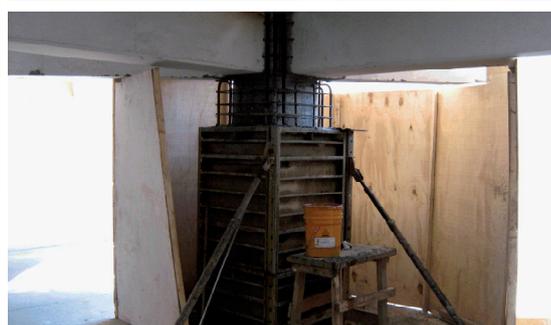
Estacionamientos Mall - Santiago

El proyecto de ampliación del edificio de estacionamientos de un concurrido Mall ubicado en Santiago hizo necesario el refuerzo de los elementos estructurales para aumentar su capacidad.

En particular, se debió encamisar las columnas de hormigón con **SikaGrout® 214** y reforzar las vigas al corte, utilizando más de 200 m² de tejido **SikaWrap® 300 C** fijado a con adhesivo epóxico **Sikadur® 330**. Para el encamisado de las columnas se utilizó el puente de adherencia epóxico **Colmax® 32**, además, se realizó inyección de las grietas mediante **Sikadur® 52** y unión de pletinas metálicas en vigas con **Sikadur® 30**.

Diagnóstico: Aumento de capacidad de vigas y columnas por incremento de cargas.

Refuerzo aplicado: Tejido **SikaWrap® 300 C** fijado con el adhesivo epóxico **Sikadur® 330**, para refuerzo al corte de vigas. **Sikadur® 30** para adherir pletinas metálicas de refuerzo a flexión de vigas. **Sikadur® 52** para inyección de grietas en vigas. **SikaGrout® 214** y **Colmax® 32** para encamisado de columnas.

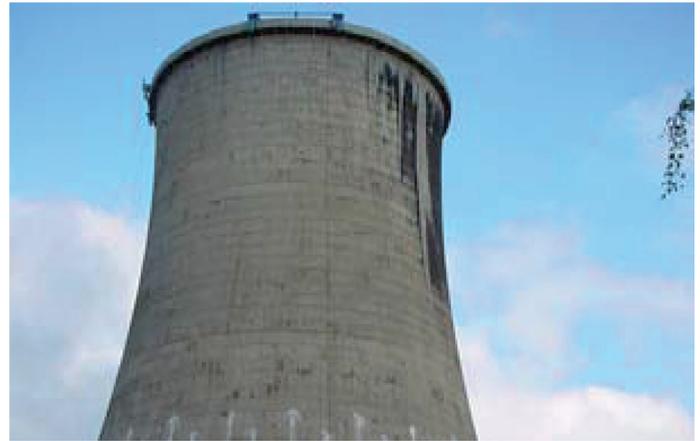
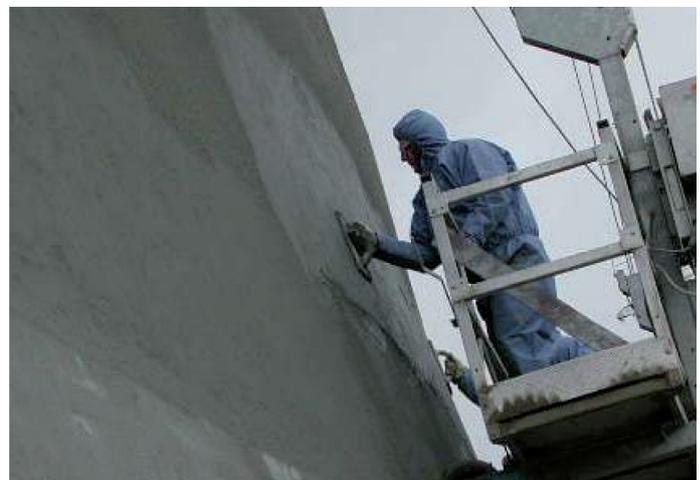
Restauración y Refuerzo Estructural de la primera torre de refrigeración en Alemania con SikaWrap®

En la que es probablemente la ciudad más nueva de Alemania, se encuentra la primera torre de refrigeración utilizando tecnología de refuerzo con sistemas de fibra de carbono (CFRP). La torre se ubica cerca de Fürstenberg (Oder) y tiene más de 50 años. El año 2002 se plantearon como alternativas de reparación las tecnologías de shotcrete y sistemas CFRP, decidiéndose por la última debido a la rapidez de la puesta en servicio, bajos espesores de aplicación y peso asociado, y la posibilidad de no estropear su aspecto.

Para la restauración interior se arenaron las superficies y se repararon las zonas dañadas con **Sika® MonoTop® System** y **SikaCem® Gunit® 212 S SPCC**.

Para la restauración exterior se arenaron las superficies, se repararon las zonas dañadas con **Sika® MonoTop®**, se niveló la superficie mediante **SikaCem® Gunit® 212 S** y se reforzó estructuralmente con el tejido **SikaWrap® 200 C** fijado con el adhesivo epóxico **Sikadur® 330**.

La capa de protección resistente a los rayos UV fue hecha mediante **Sikagard® 680 S**.

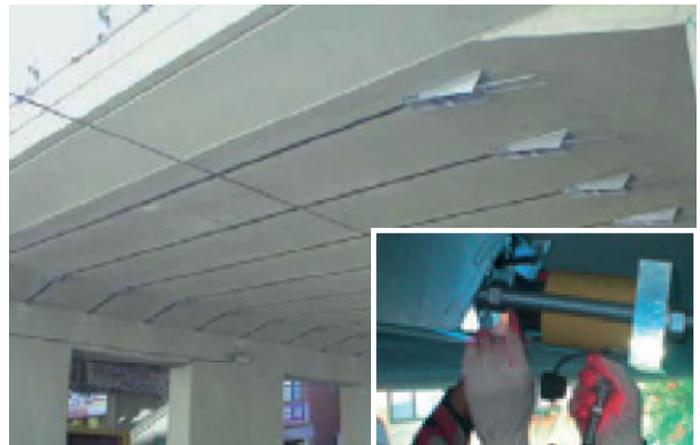
Refuerzo con pletinas preesforzadas Sung San Bridge, Korea

Cuando los requerimientos de refuerzo son más exigentes, como por ejemplo realizar una disminución considerable en las deformaciones, es necesaria la aplicación de pletinas de fibra de carbono preesforzadas.

El Sung San Bridge de Seúl, Korea fue reforzado mediante el sistema de pletinas preesforzadas **Sika® Stresshead**. Este refuerzo fue realizado el año 2002 y marca referencia en la aplicación de esta tecnología.

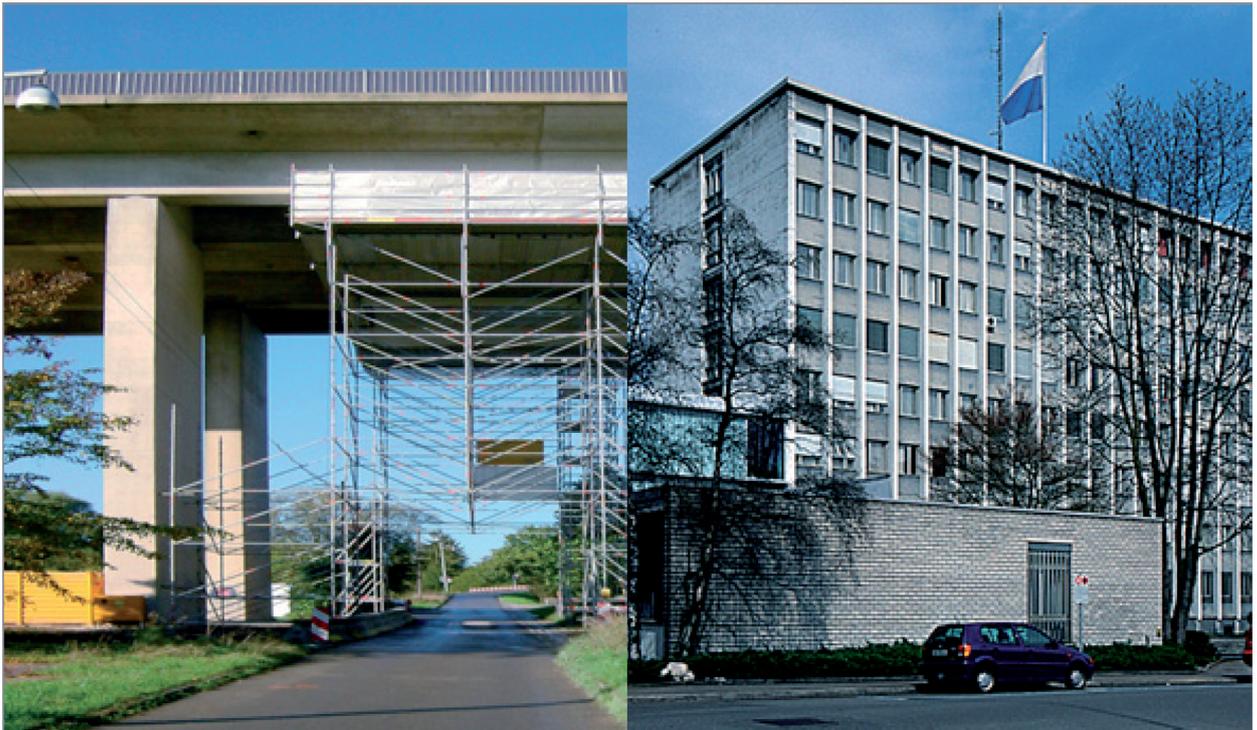
Referencia de refuerzo con pletinas preesforzadas

Los sistemas de pletinas de fibra de carbono **Sika® Carbodur®** preesforzadas, **Sika® Stresshead** y **Sika® Leoba** combinan las ventajas del refuerzo exterior de pletinas **Sika® Carbodur®** adheridas con las del hormigón preesforzado tradicional.

El sistema redistribuye los esfuerzos en la sección del elemento comprimiendo la zona originalmente traccionada, reduciendo así las tensiones en el acero de refuerzo y, debido a esto, disminuyen considerablemente las deformaciones.

El uso de estos sistemas permite un máximo provecho de la resistencia de la pletina de fibra de carbono, optimizando la relación costo beneficio y, debido a la disminución de las deformaciones, aminora el espesor de las fisuras, reduciendo los esfuerzos y el riesgo de corrosión en el acero existente. Todo lo anterior se suma a las ventajas habituales de los sistemas de refuerzo con fibra de carbono tales como, invulnerabilidad ante la corrosión, bajo peso y rápida puesta en servicio.
