SIKA AT WORK SOLUCIONES EN AMÉRICA LATINA

REHABILITACIÓN Y REFORZAMIENTO, CASOS DE ESTUDIO

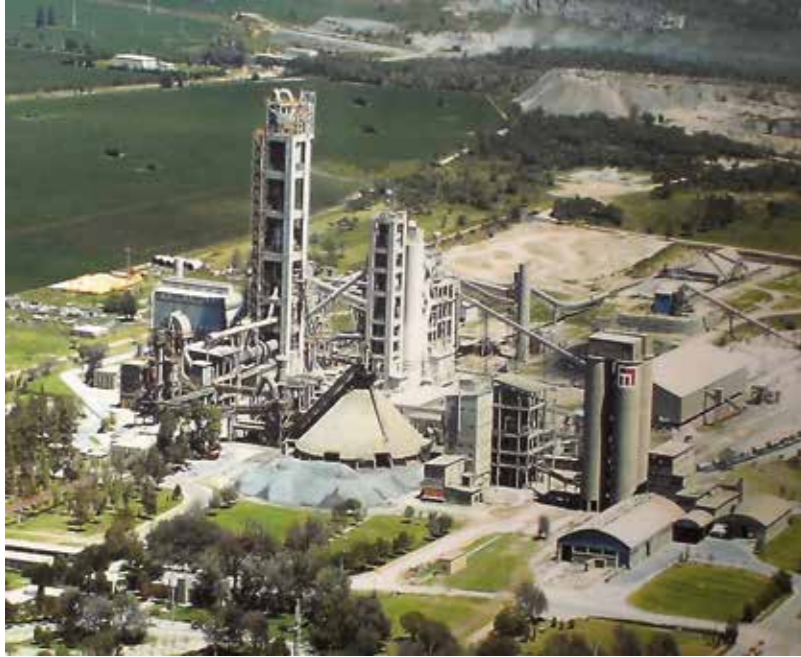
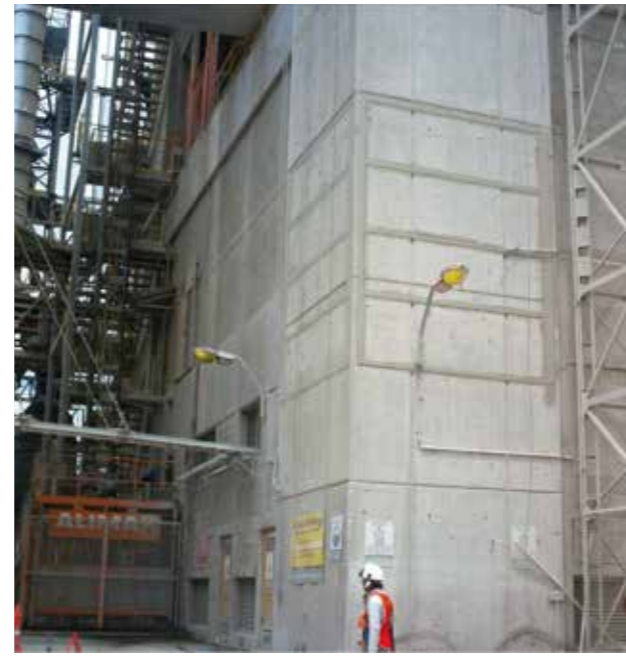
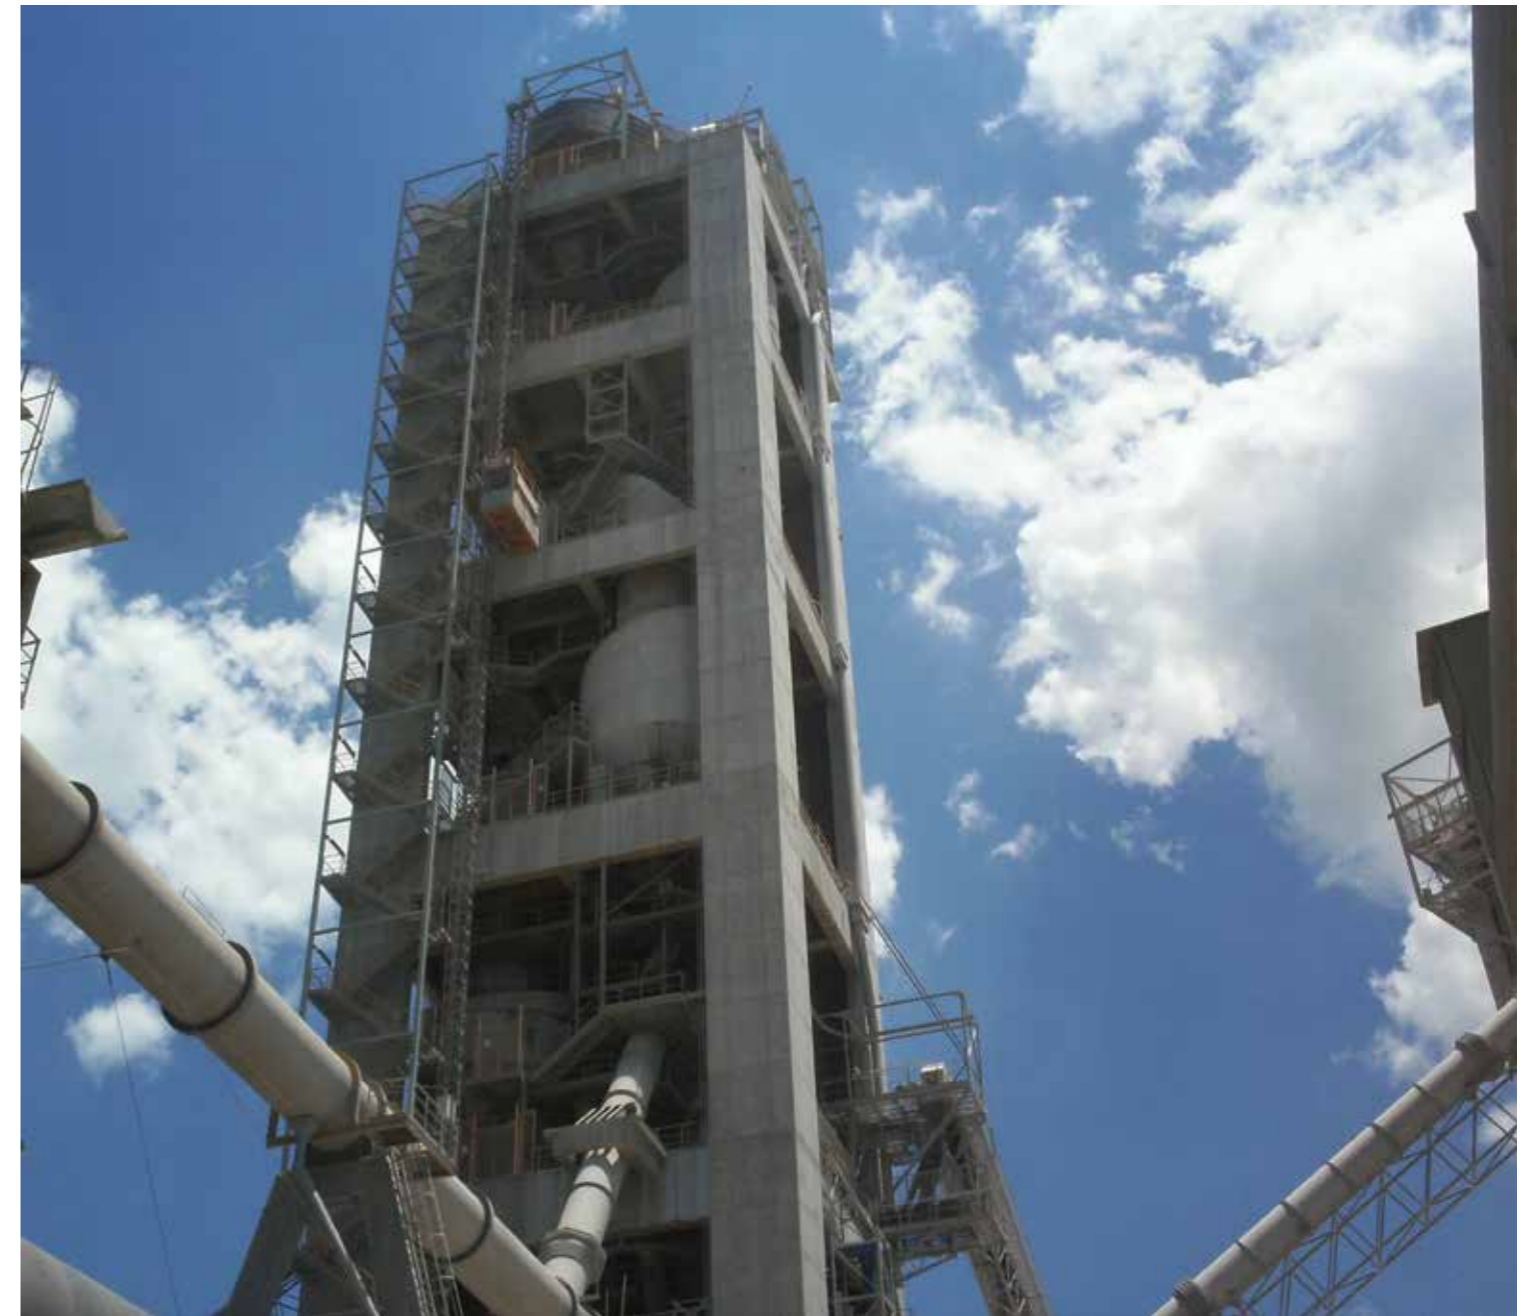
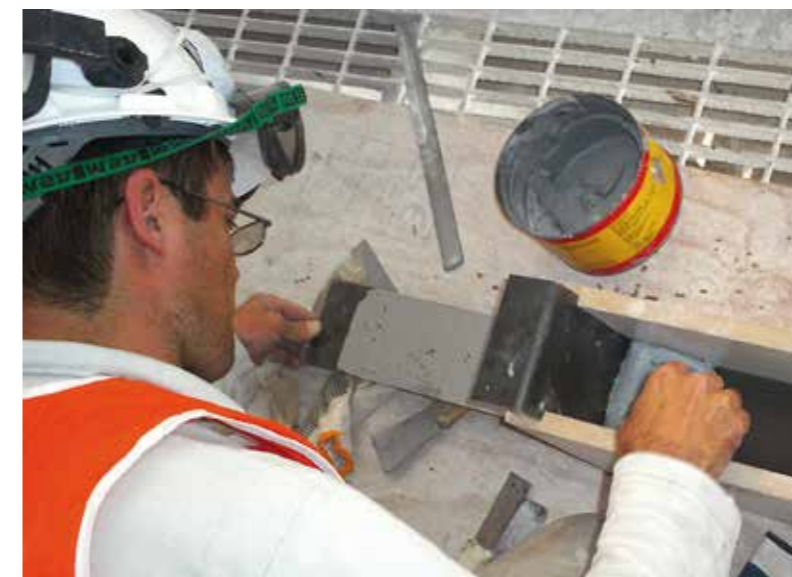
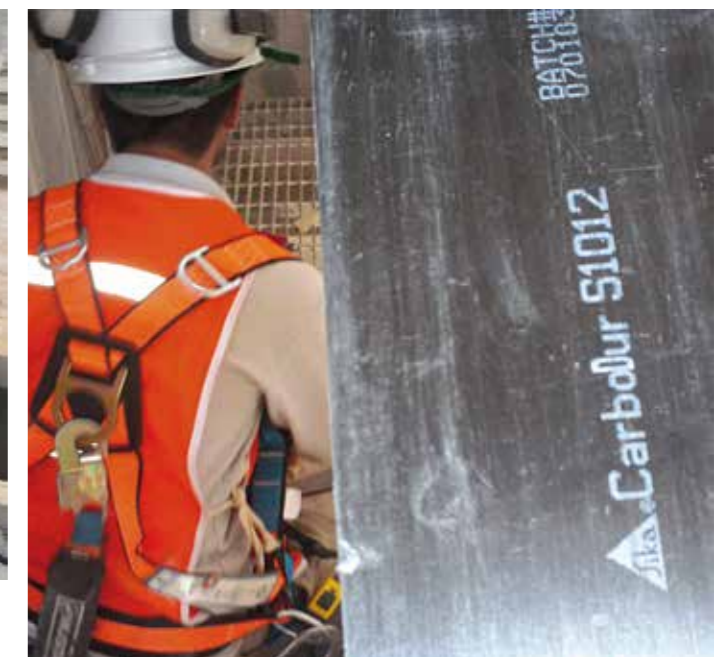
FÁBRICA DE CEMENTO PORTLAND MINETTI, MALAGUEÑO, ARGENTINA

Actualmente, casi todo el proceso se realiza a través de la torre de precalentamiento, cuya altura supera los 98 metros.

- Refuerzo de la torre de precalentamiento, para que soporte mayores cargas y para la adecuación de las exigencias sísmicas de la zona.

- Otra exigencia era la de continuar con la planta en marcha, teniendo en cuenta que la temperatura del horno rotatorio de la torre es mayor a los 400°C.

Para reforzar la estructura de hormigón se utilizaron alrededor de 1.100 metros lineales de platinas de fibra de carbono Sika®CarboDur® S512 y S1012 en los 98 metros de altura y Sikadur®-30 como adhesivo.

Luego se revistió y protegió la zona reforzada.

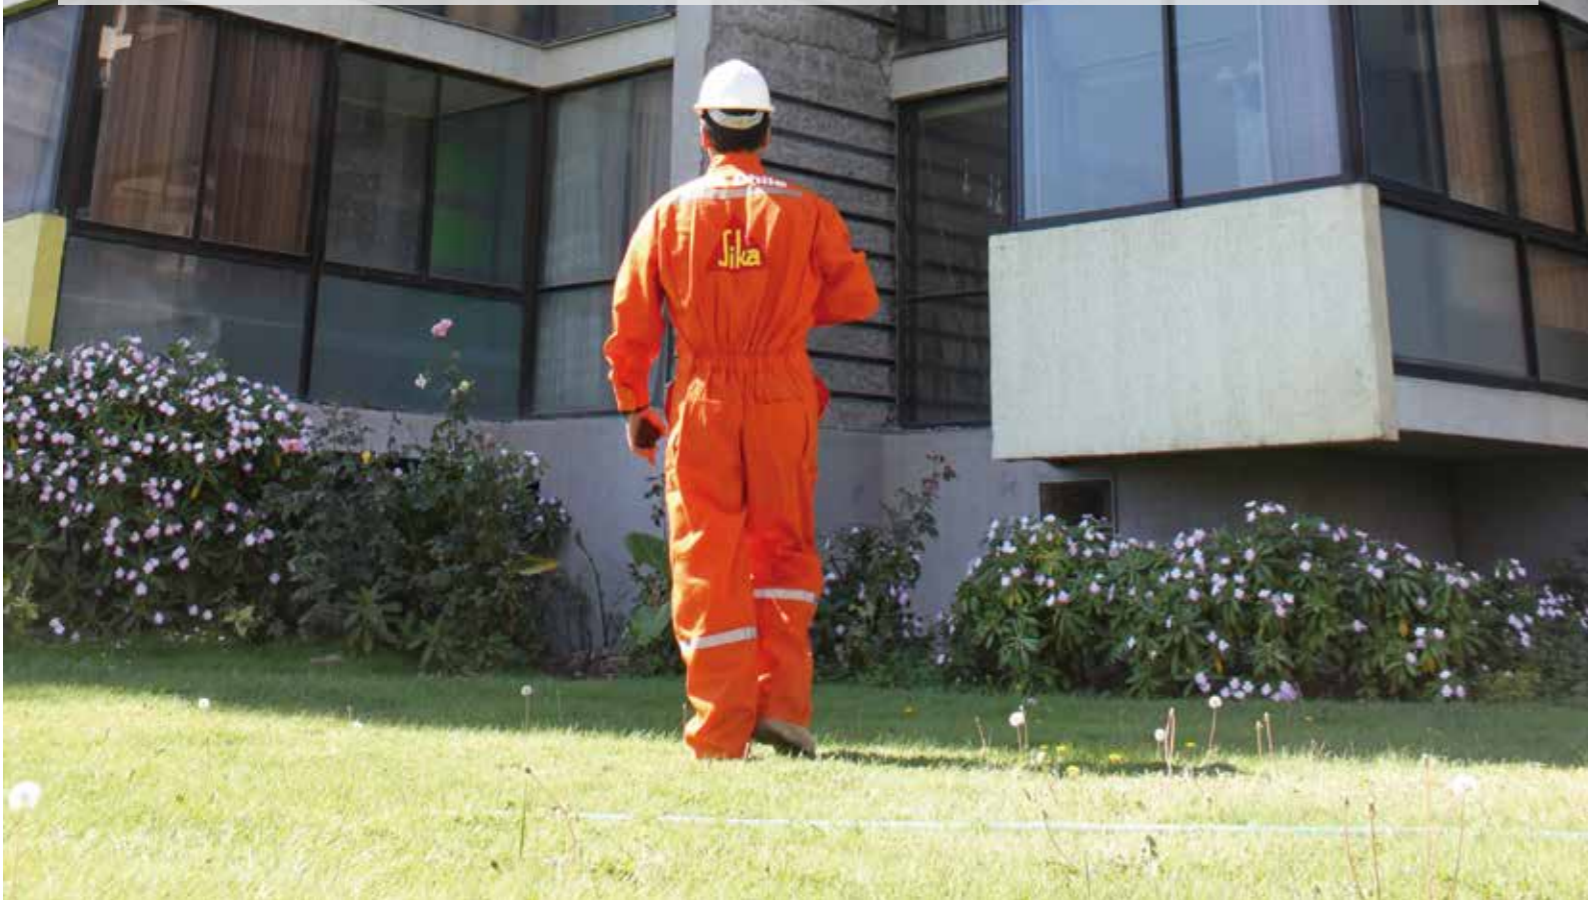
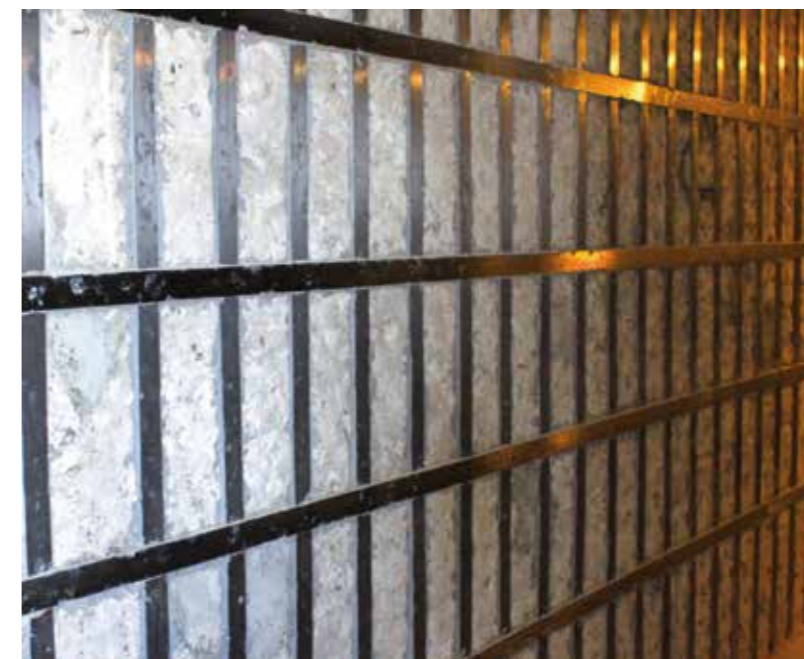
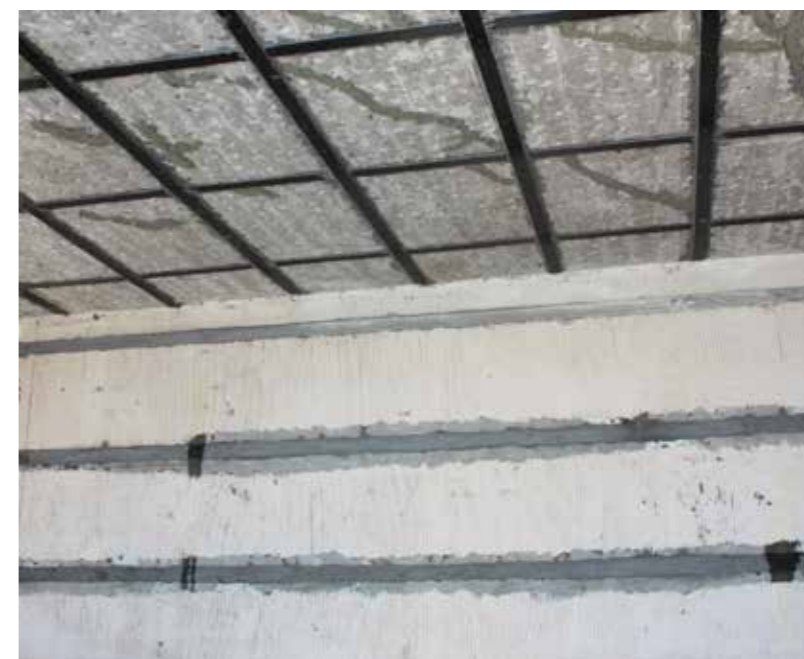
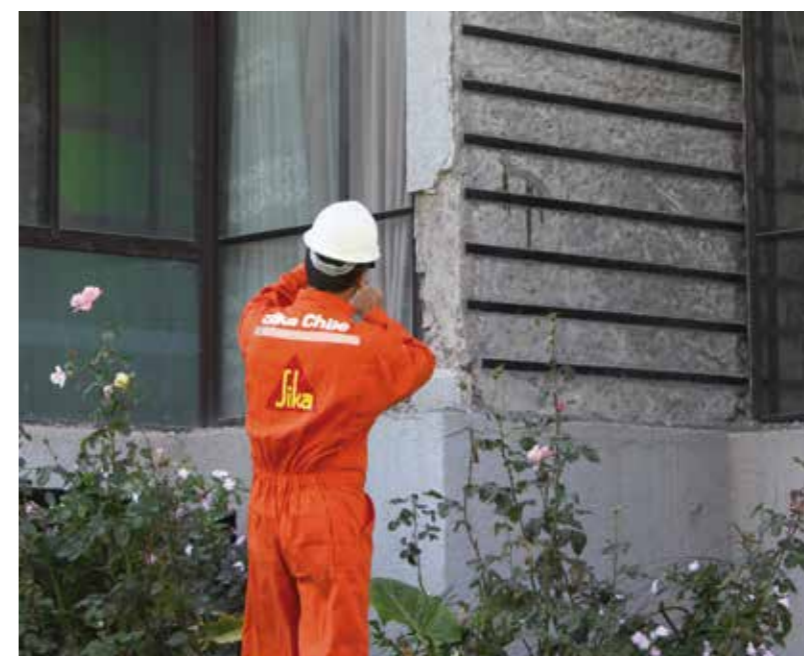
EDIFICIO HABITACIONAL, VIÑA DEL MAR, CHILE

Debido a la magnitud del terremoto del 27 de febrero de 2010, muchos edificios de la zona central de Chile sufrieron daños, este edificio no fue la excepción. En efecto, los daños en elementos estructurales y no estructurales hicieron necesario un proyecto de recuperación estructural, consistente, entre otras cosas, en restitución de hormigones en elementos estructurales y fundaciones, inyección de fisuras, refuerzo al corte en muros y refuerzo a flexión de losas.

Para efectuar la recuperación, se consideró pletinas de fibra de carbono Sika®CarboDur® S512 para refuerzos de muros y losas, resina de inyección, Sikadur®-52 para las fisuras y puentes de adherencia epóxido y Sikadur®-32 HI MOD LPL para la restitución de hormigones.

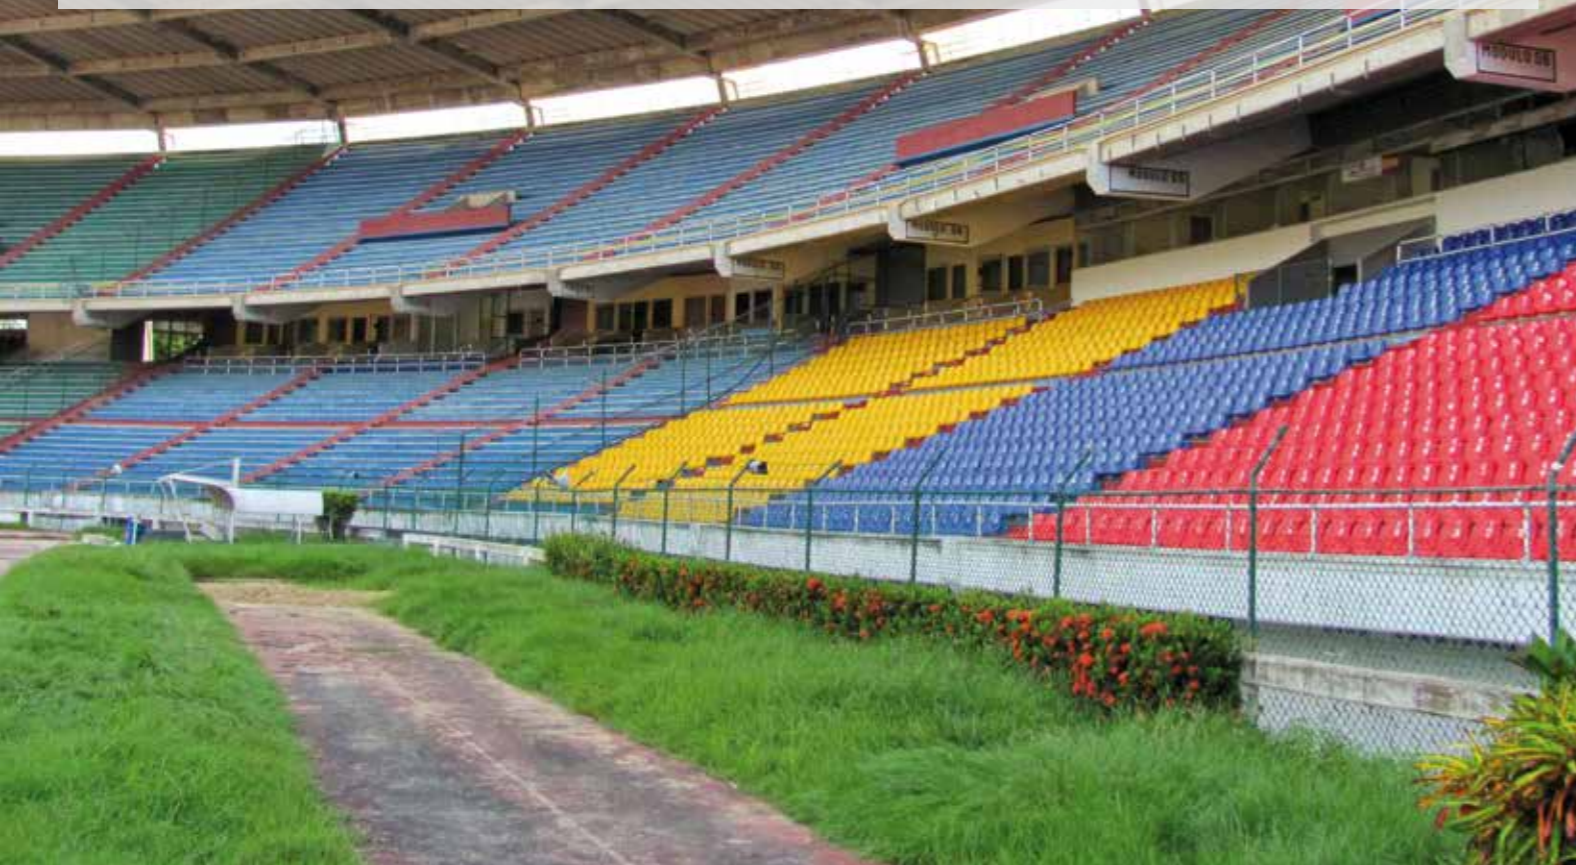
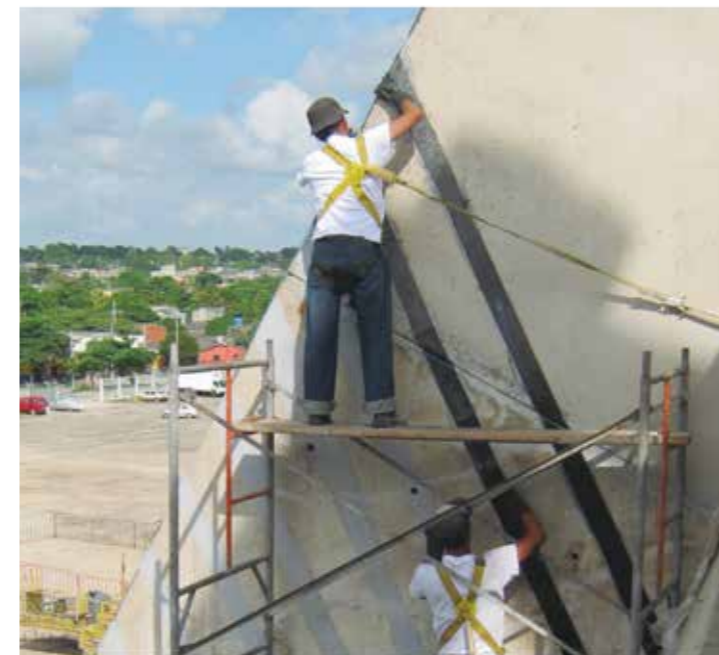
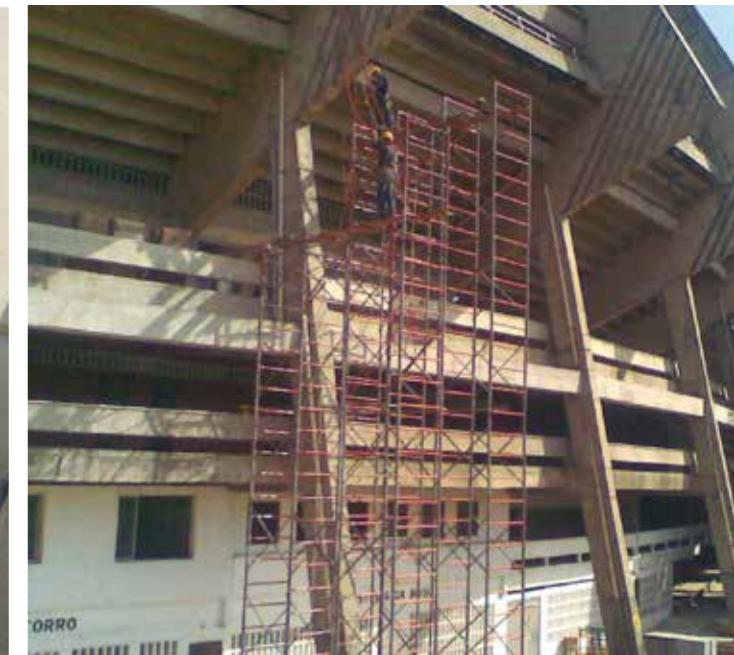
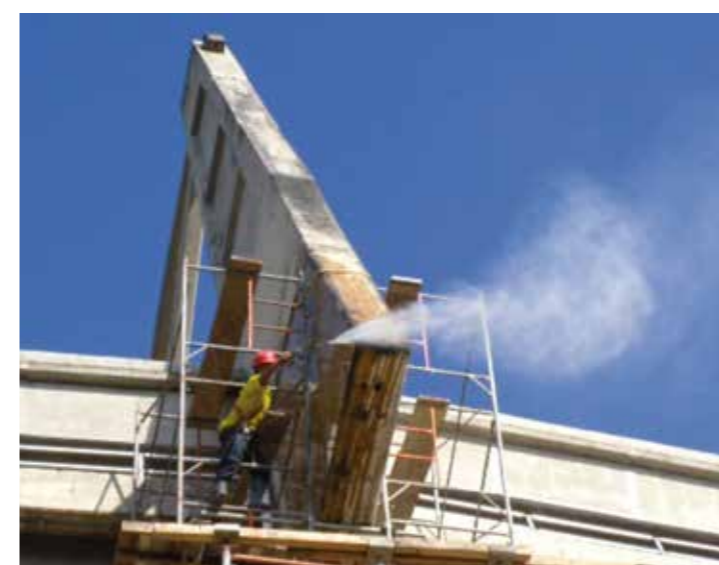
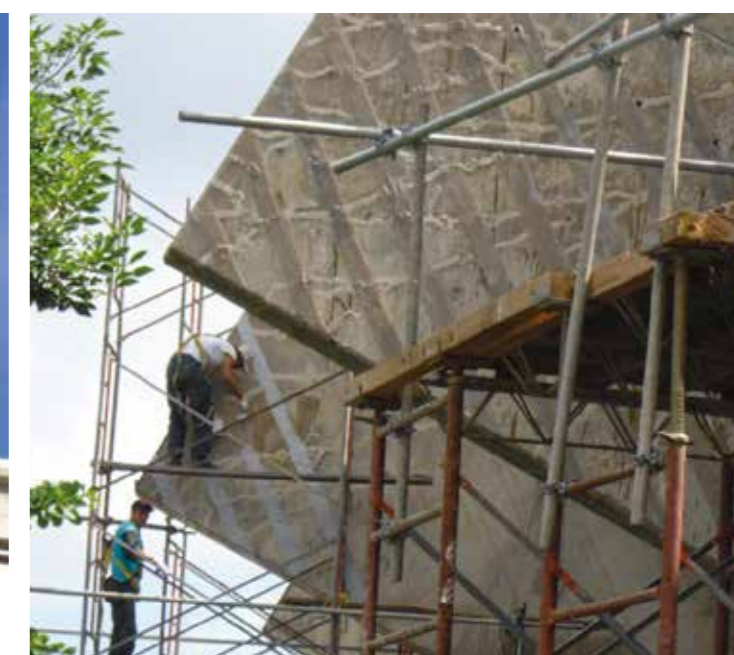
ESTADIO “METROPOLITANO” ROBERTO MELÉNDEZ, BARRANQUILLA, COLOMBIA.

La estructura del estadio Metropolitano fue concebida como concreto reforzado a la vista, sin ningún recubrimiento protector que evitara el ataque del medio ambiente y el subsecuente proceso de corrosión de los aceros de refuerzo.

La estructura presentaba fisuras en los codos aguja, que es una parte importante de los pórticos que componen toda la estructura del estadio, lo cual comprometía la durabilidad debido al ingreso hacia los aceros de refuerzo.

El reforzamiento más importante de la estructura del estadio Metropolitano se hizo en los codos aguja de los pórticos de la estructura. Se reforzaron 56 codos aguja con tiras de tejido de fibra de carbono Sika®Wrap® 103C para absorber los esfuerzos cortantes en esa parte de la estructura.

También se hicieron otros trabajos de rehabilitación en la estructura, a saber: picado y retiro del concreto afectado en elementos estructurales, saneado de barras de refuerzo y colocación de un inhibidor de corrosión (SikaTop®- Armatec 108), inyección de las fisuras con una resina epóxica de baja viscosidad (Sikadur®-35 HI MOD LV), reparación de los elementos estructurales como vigas y columnas con morteros de reparación (SikaTop® -122 y Sika®Repair 224).

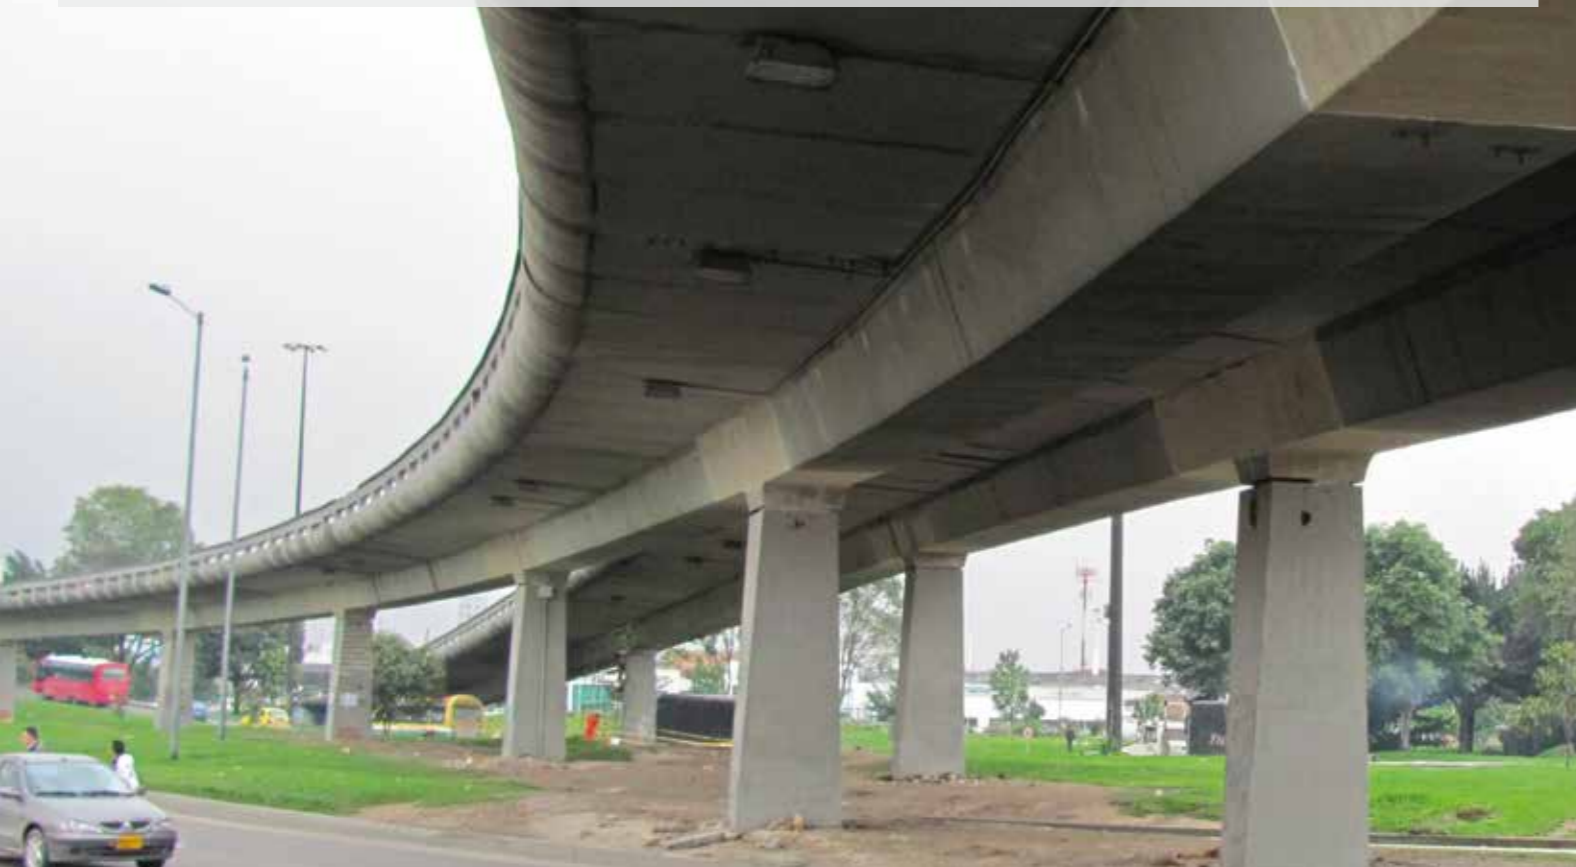
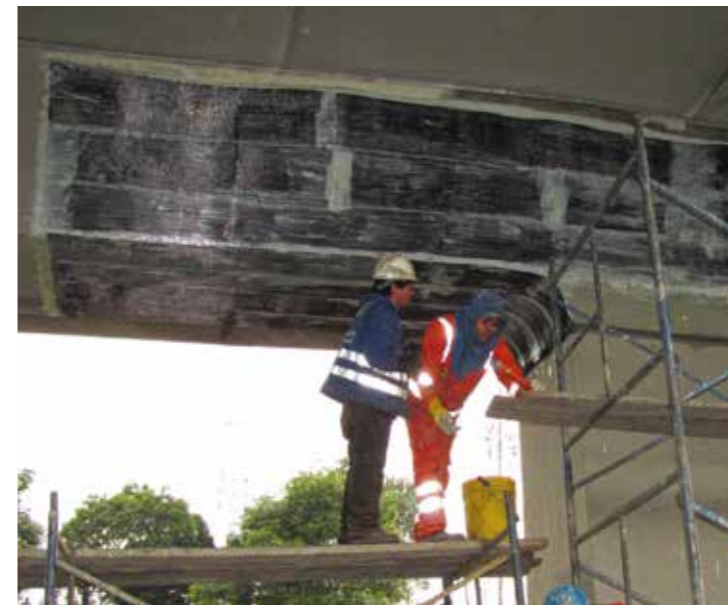
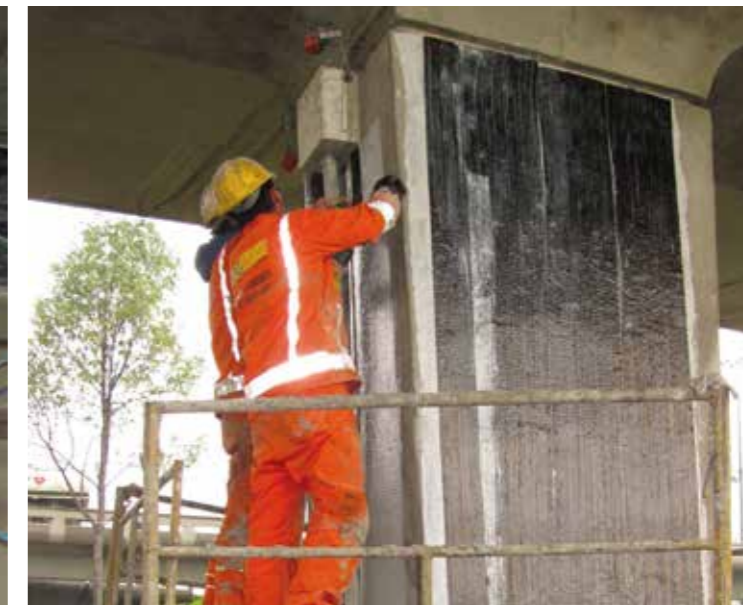
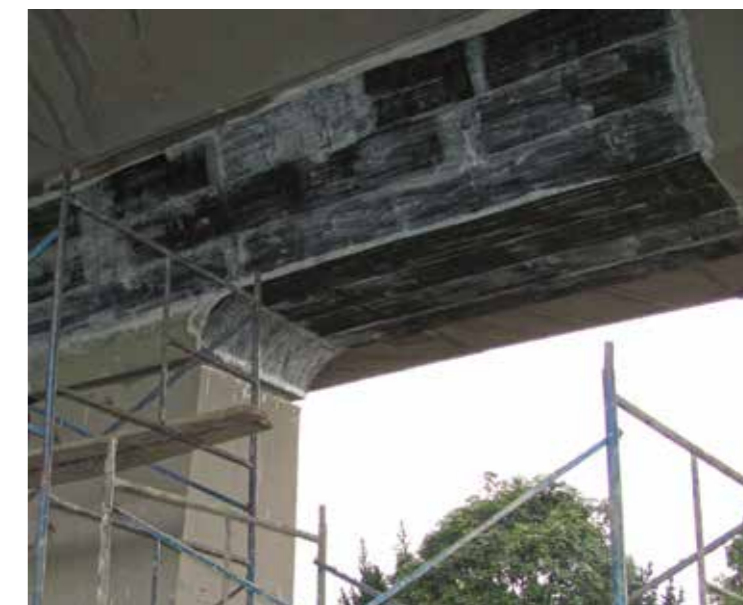
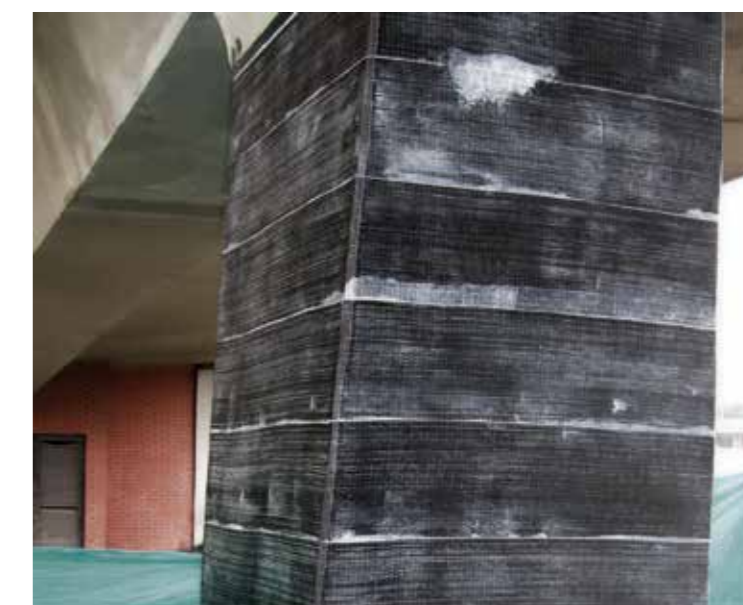
REHABILITACIÓN DEL PUENTE DE LA INTERSECCIÓN VIAL PUENTE ARANDA, BOGOTÁ, COLOMBIA

El puente de intersección vial Puente Aranda en Bogotá mostraba su deterioro por medio de fisuras en el concreto reforzado de las pilas y vigas longitudinales. Un análisis estructural detallado señalaba las diferencias de las secciones de las pilas y de las vigas longitudinales para soportar los efectos del aumento de las cargas vehiculares en los últimos años.

Se reforzaron las pilas del puente con el tejido de fibra de carbono Sika®Wrap® 300C envolviendo las mismas en el sentido de los estribos (sentido horizontal) y también en sentido vertical. De esta manera se aumentó la capacidad de pilas para soportar los esfuerzos cortantes y tensiones en el sentido longitudinal que estaban fisurando el concreto reforzado.

Igualmente las vigas longitudinales se reforzaron con el tejido de fibra de carbono Sika®Wrap® 300C en las zonas de apoyo con las pilas. El Sika®Wrap® 300C se colocó en el sentido vertical y en el sentido horizontal para interceptar los esfuerzos allí generados.

Previo a la colocación del tejido de fibra de carbono Sika®Wrap® 300C se inyectaron las fisuras con la resina epóxica de baja viscosidad Sikadur® -35 HI MOD LV, de manera que se le restituyera el monolitismo a la sección y se impidiera el paso de agresores hacia el interior del acero de refuerzo.

El tejido de fibra de carbono se recubrió con el mortero de reparación SikaTop® -122 y finalmente el puente se pintó con el recubrimiento acrílico flexible SikaColor® 555W.

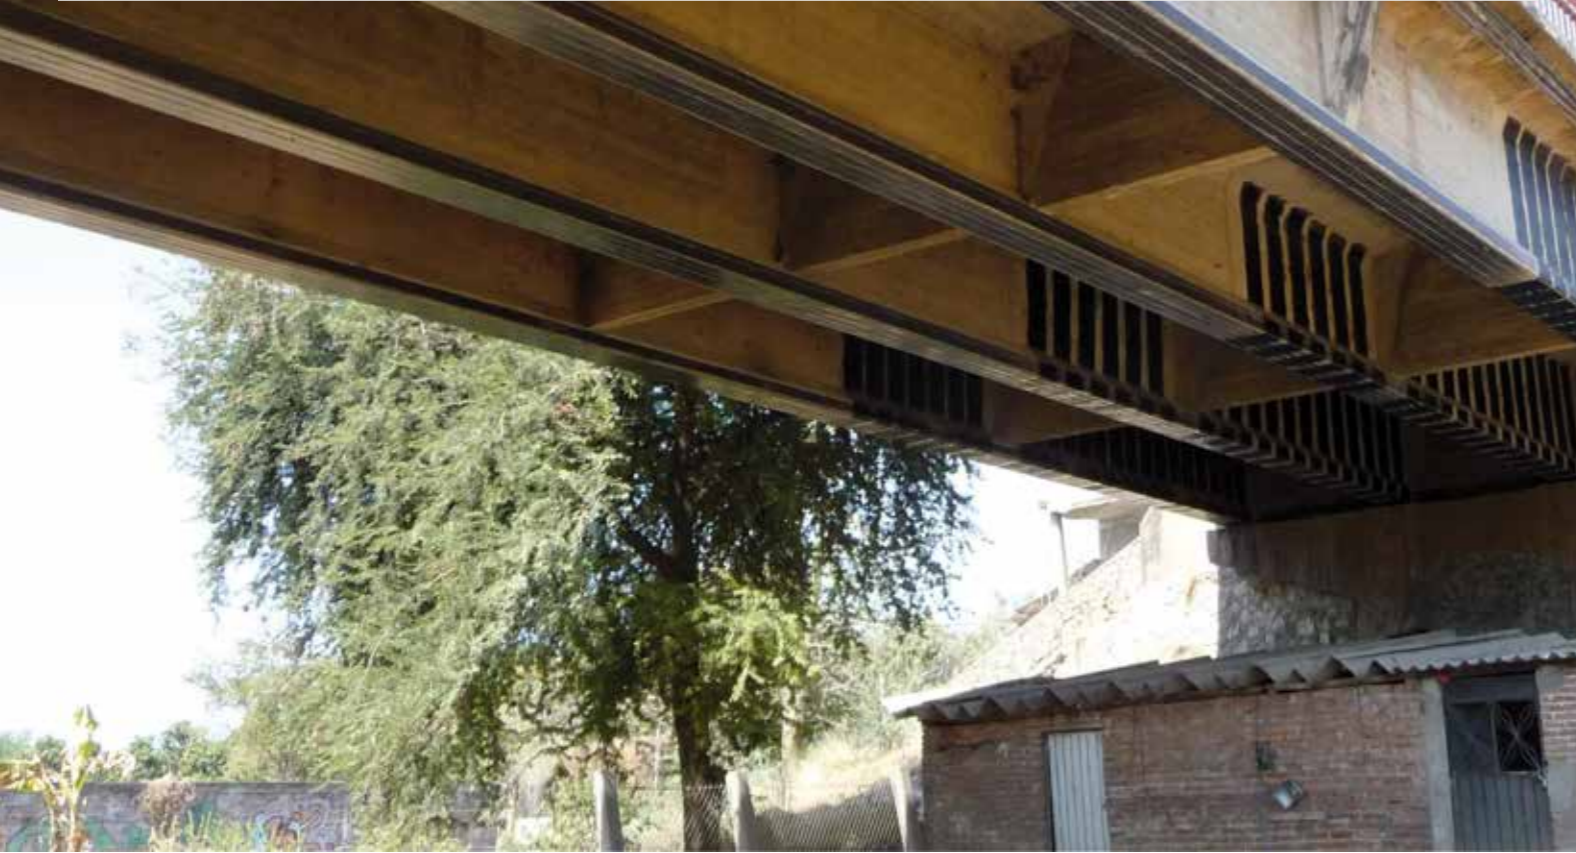
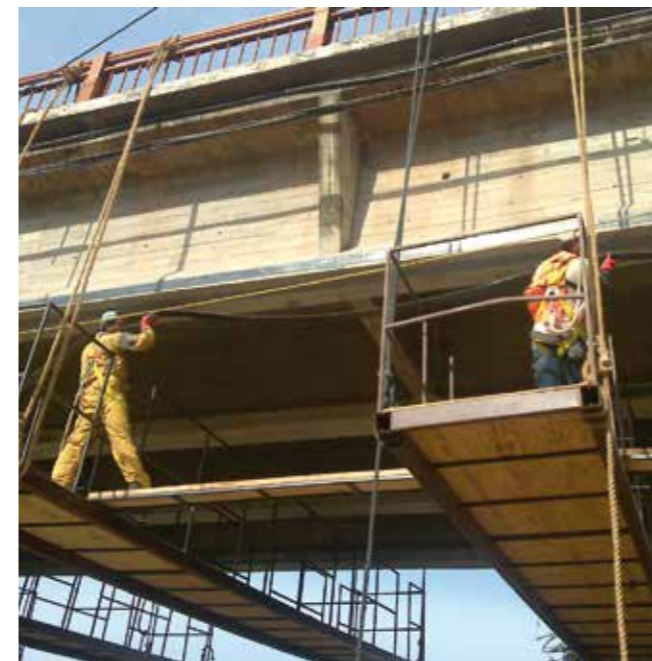
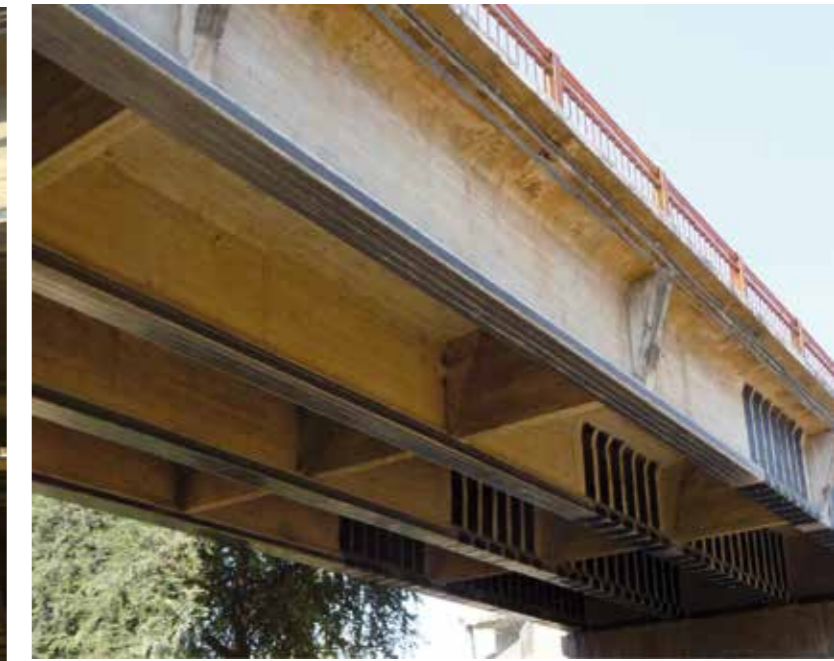
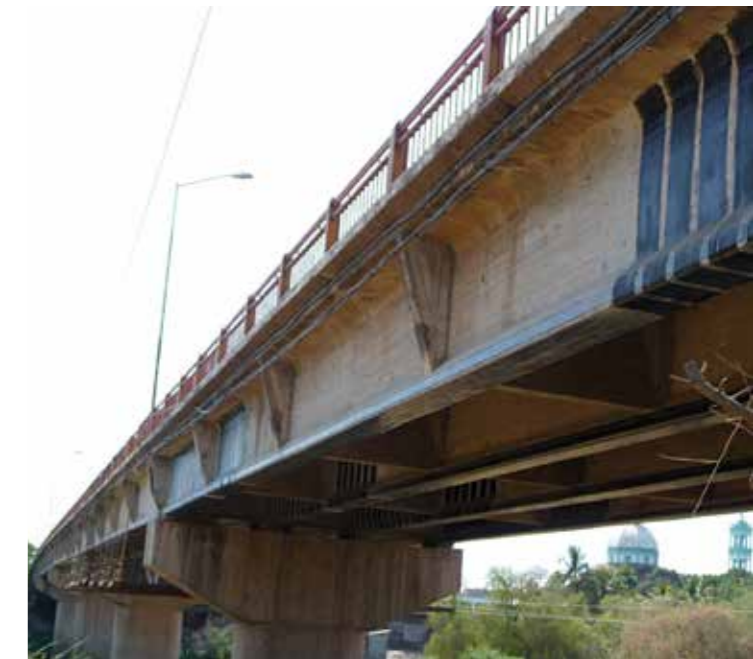
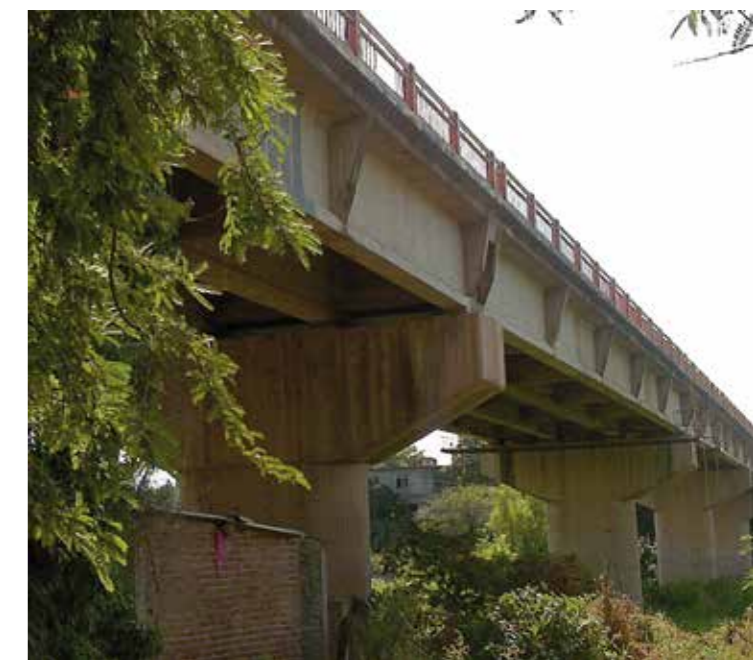
PUENTE CUTZAMALA, MÉXICO

El puente cruza al río Cutzamala en su paso por Cd. Altamirano, en el Estado de Guerrero, para comunicar el centro del país con los Municipios de noroeste de ese Estado. Tiene una longitud de 180 m, dividida en 5 claros de 36 m. cada uno, soportados por los estribos extremos y 4 pilas de altura variable (la más alta de aprox. 12 m. de altura sobre el lecho del río).

Su superestructura está formada por traveses "I" de concreto armado tipo AASHTO IV reforzadas y unidas con diafragmas transversales, así como una losa de compresión también de concreto armado, pero recubierta con una carpeta de asfalto como rodamiento.

Las cargas de tráfico vehicular que se han venido incrementando a lo largo de los años llevaron a determinar que las traveses del puente necesitaban ser reforzadas por flexión y cortante para aumentar el factor de seguridad de la estructura. La rapidez en la ejecución sin la obligación de detener el tráfico, así como su durabilidad, fueron factores determinantes para seleccionar los sistemas de reforzamientos FRP a base de fibra de carbono Sika®CarboDur® y SikaWrap®. Las láminas prefabricadas Sika®CarboDur® se utilizaron para proveer un incremento de resistencia a flexión al colocarlas en el patín de traveses, mientras que el refuerzo por cortante se realizó envolviendo las traveses con estribos transversales en forma de "U" con tejido igualmente las vigas longitudinales se reforzaron con el tejido de fibra de carbono Sika®Wrap® 530C.

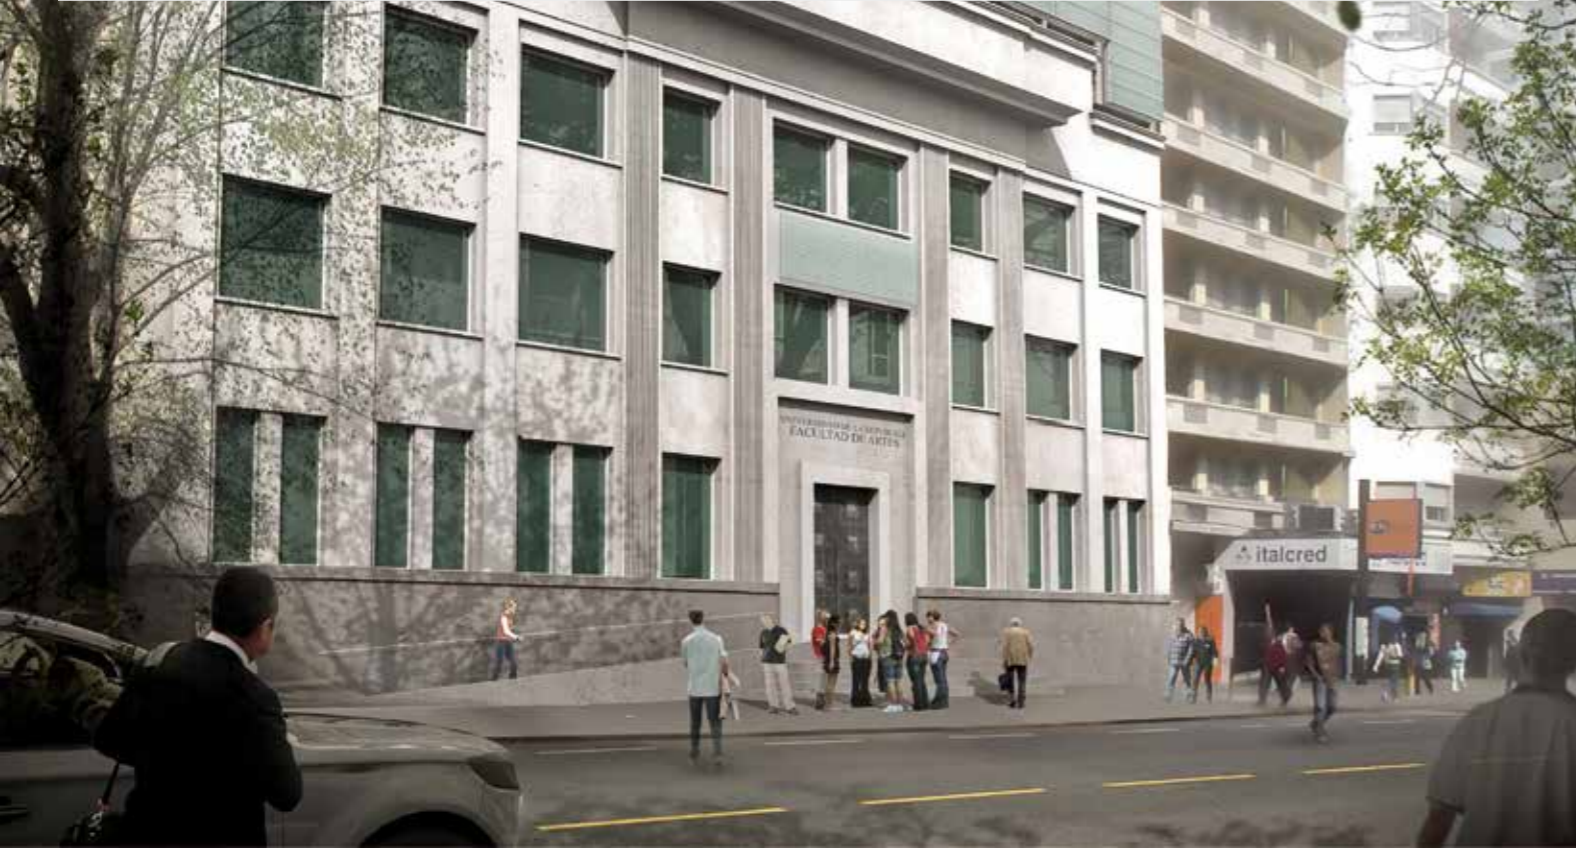
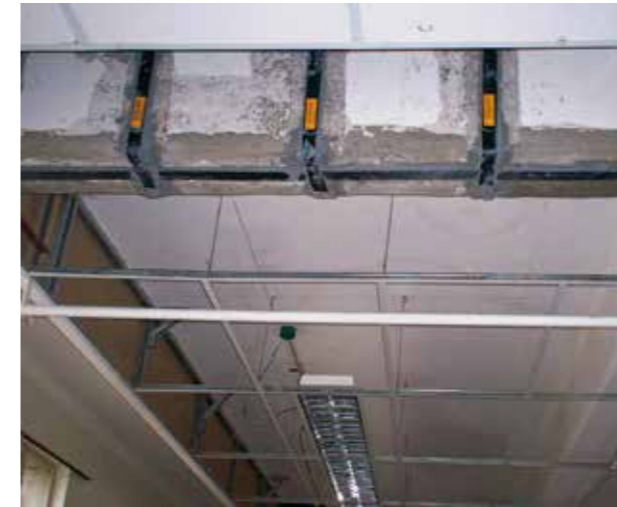
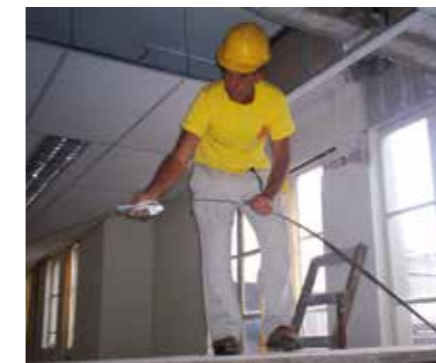
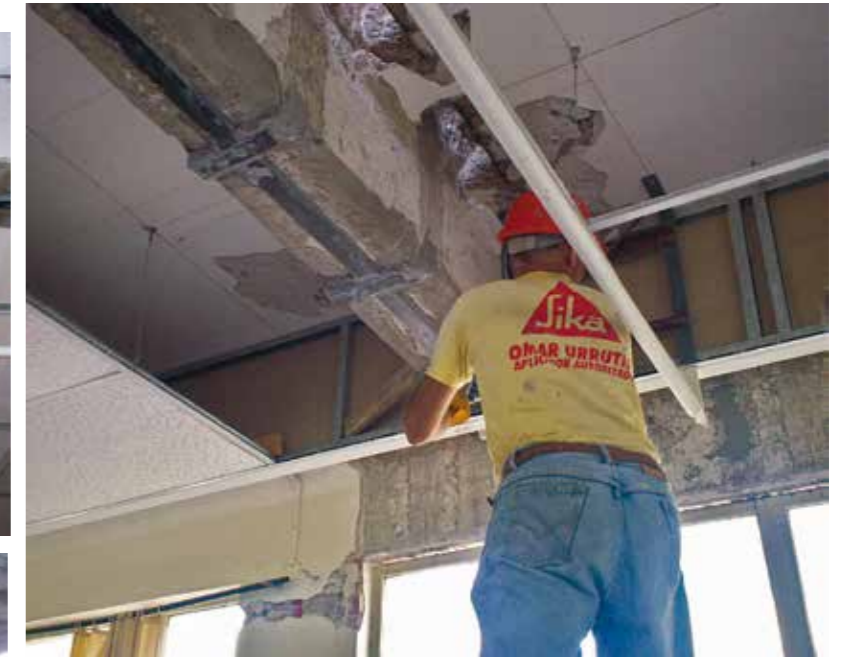
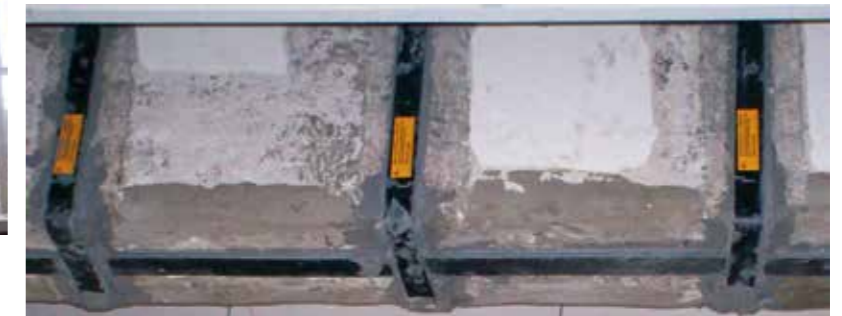
UNIVERSIDAD DE LA REPÚBLICA, FACULTAD DE ARTES, MONTEVIDEO, URUGUAY

a saber (según numeración original): V-246 en fachada sobre la puerta de acceso desde la Avenida 18 de Julio y las vigas V- 43 y V - 92 semi- invertidas en el nivel de cubierta.

Sobre la viga V-246 nace en el centro de la luz un pilar que aumentó su carga debido a la ampliación por lo que la viga debió reforzarse a flexión.

La viga V- 43 semi- invertida de sección 25x150 es perpendicular al plano de fachada y soporta un tensor en aproximadamente dos tercios de su luz por lo que debió reforzar a flexión y cortante, pues sobre la misma descarga puntualmente un sector considerable del piso del salón de usos múltiples.

La viga V-92 semi-invertida es paralela al plano de fachada y recibe en la mitad de su luz la descarga de la viga V-43. En este caso solo se reforzó a cortante. Con el criterio de agregar la menor carga posible a la estructura existente el reforzamiento debía ser liviano y de bajo espesor, además, por estar la Facultad de Artes en funcionamiento, la instalación y puesta en servicio del reforzamiento debía ser rápida.

Piezas metálicas a modo de cartelas ancladas a las vigas de hormigón armado con Sikadur® - 31 Adhesivo (masa adhesiva epoxi de 2 componentes).

La viga V- 246 se reforzó a flexión con láminas Sika®CarboDur® S512.

La viga V- 43 se reforzó a flexión con láminas Sika®CarboDur® S512 y a cortante con piezas especiales Sika®CarboShearL®.

La viga V-92 se reforzó a cortante con piezas especiales Sika®CarboShearL®.
